# 太陽光発電システムの 水害時の **感電**の**危険性**について

# 水没・浸水した太陽光発電システムの感電の危険がある箇所

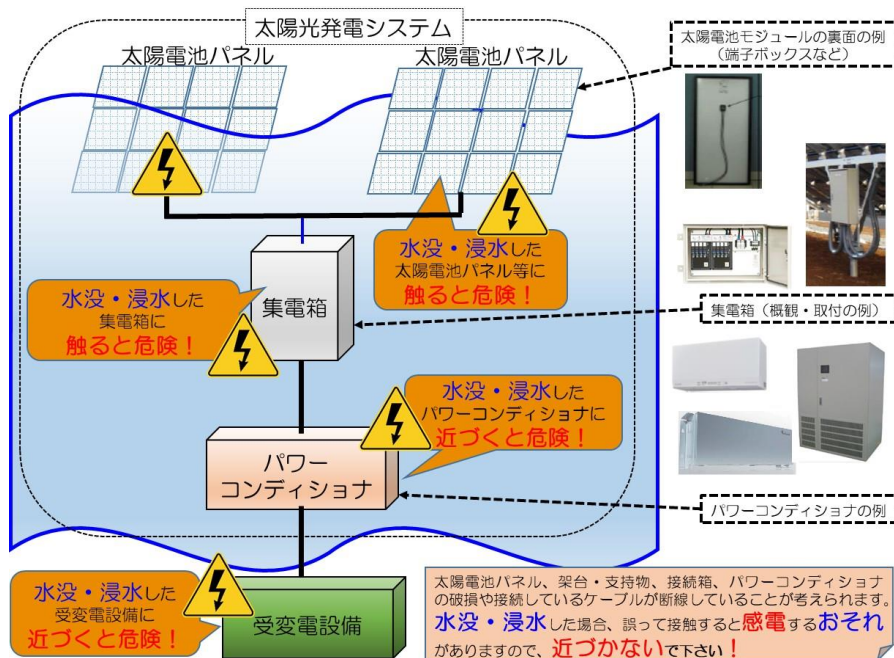
太陽光発電協会は、水害を想定して実際に太陽光発電システムを**水没**させ**漏電**などによる**感電の危険性**に関する**実験**と**測定**を行いました。

- 水没・浸水**で**破損**した太陽光発電システムに近づく**非常に危険**です。
- 太陽光発電システムの**周囲**が**水に浸かり**、**誤って**太陽光発電システムや設備機器に**接触**すると**感電の恐れ**があります。
- 水が引いた後**でも、集電箱やパワーコンディショナの**大地**との**電気抵抗**が**小さく**なっており、**感電の恐れ**があります。
- 水没・浸水**の後**は**できる限り、**感電防止**の**処置**として太陽電池パネルと接続箱を**切り離す**ことを太陽光発電システムや電気設備に十分な知見を持つ**専門家へ依頼**してください。

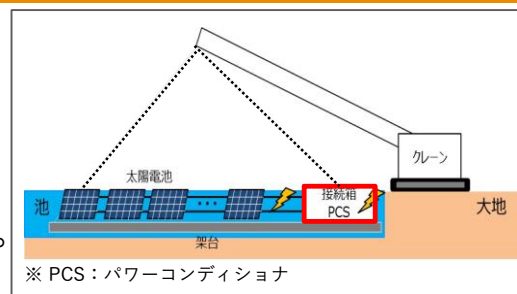
水没実験の方法

◇太陽光発電システムを実際に**池に沈め**各ポイントでの**漏れ電流**の測定を行いました。

◇漏れ電流を流さなくするためには**大地**との**電気抵抗**（絶縁抵抗）は大きい必要があります

今回は**感電の危険予防**のため**水が引いた後の経過測定**も行いました。
